RICHTLIJNEN VOOR HET BEHEER VAN DE KUNSTWERKEN

*Departement Leefmilieu en Infrastructuur
Ministerie van de Vlaamse Gemeenschap*

DIENSTORDER LI 93/50 van 1 juli 1993

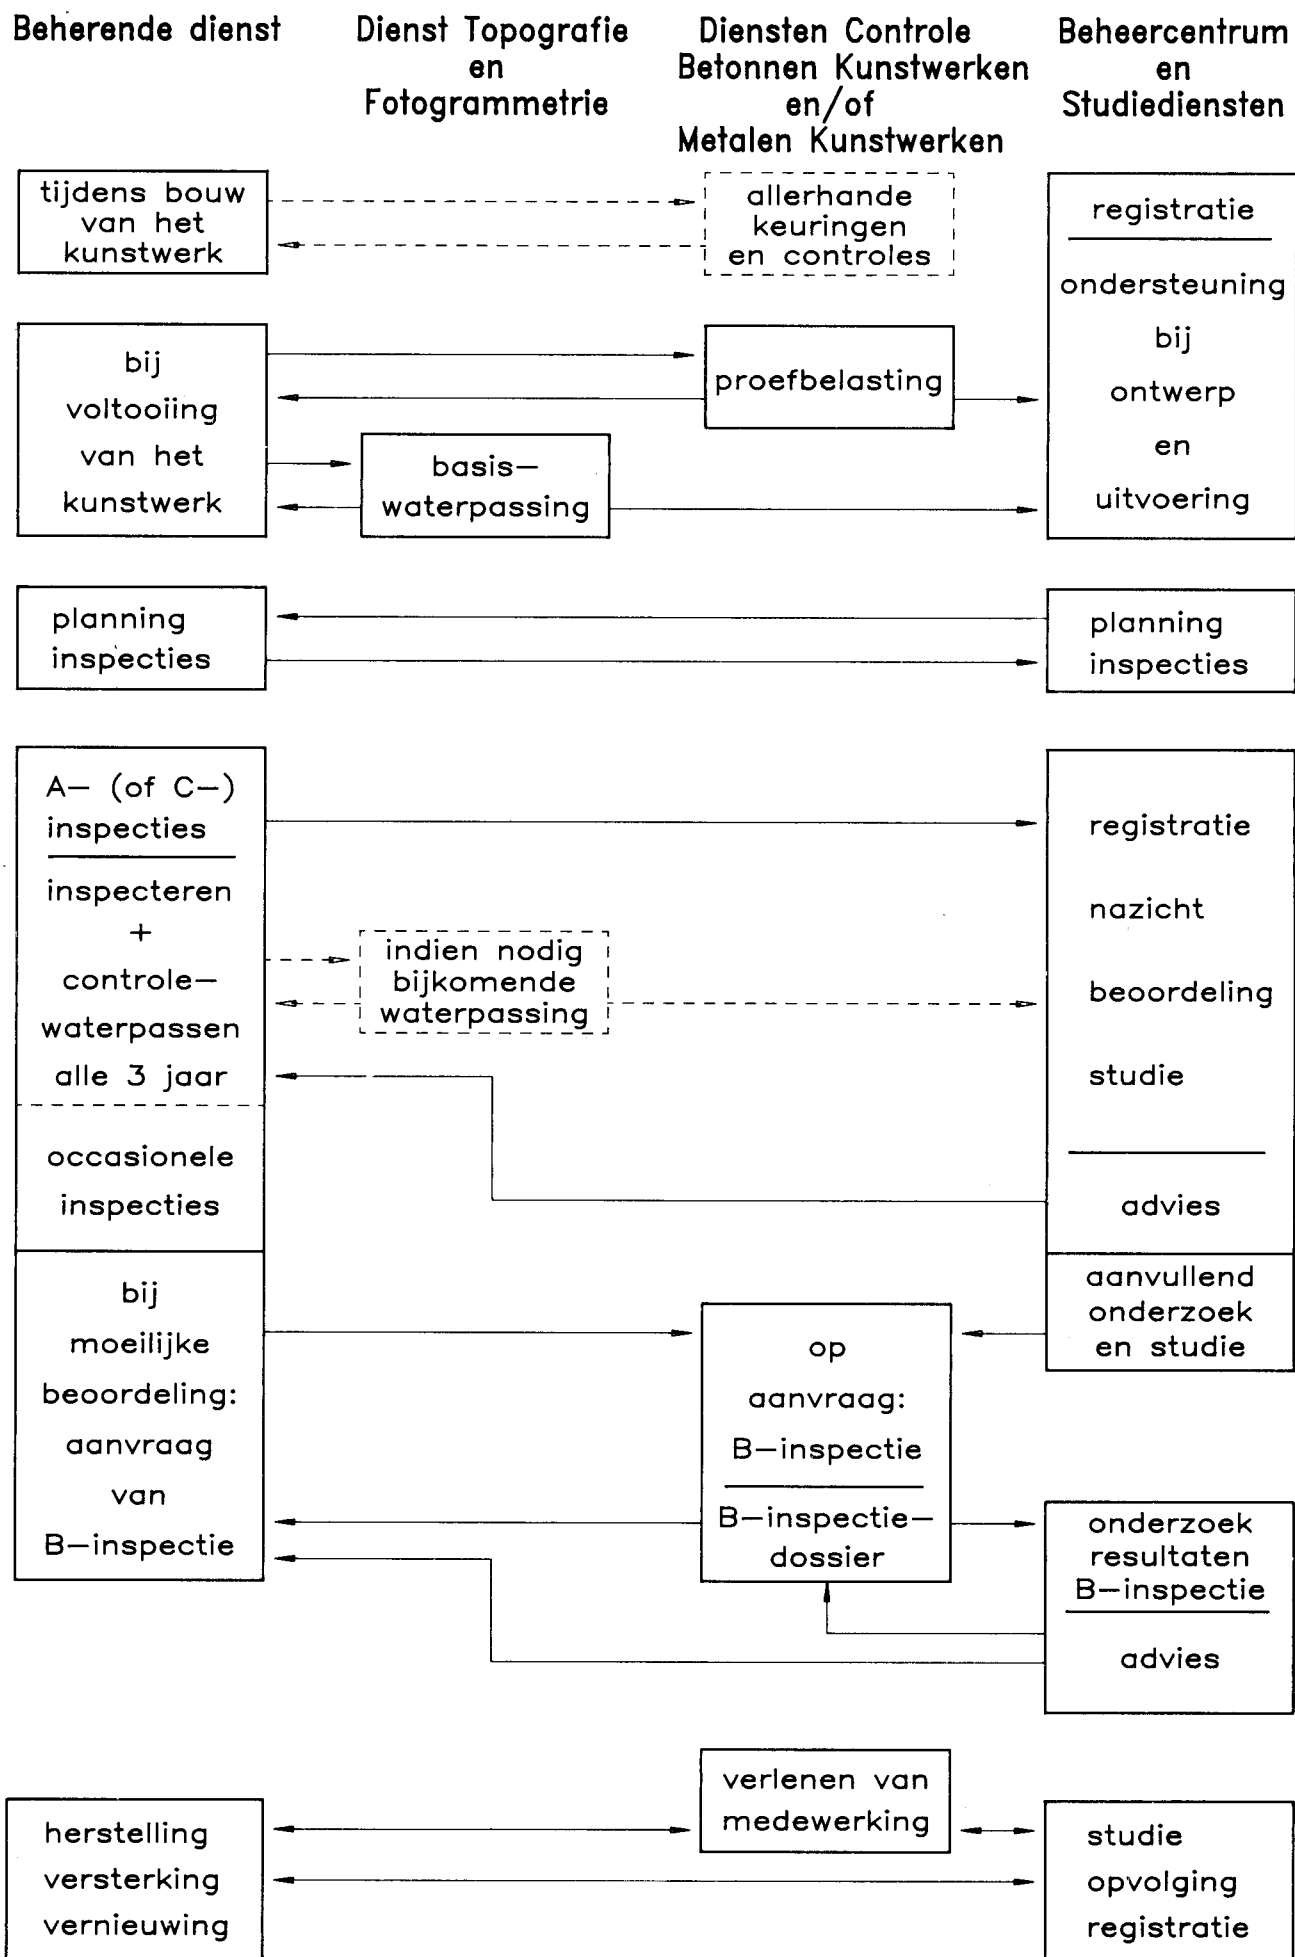
ORGANISATIESCHEMA

Het hierna volgend schema geeft een beeld van de organisatie van het beheer van de kunstwerken.

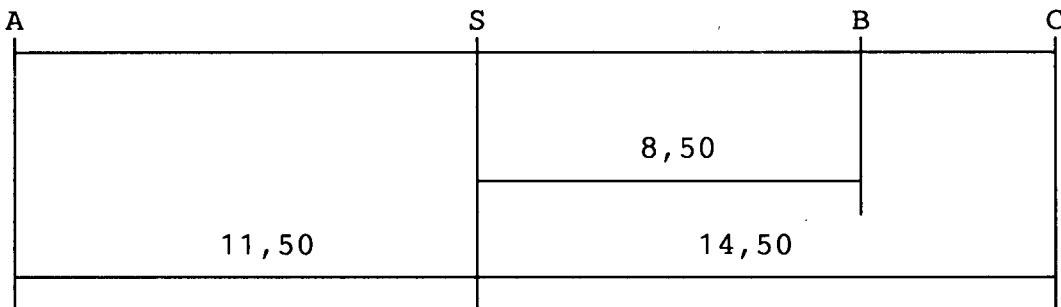
Het waterpassingsinstrument wordt, zoveel mogelijk, op gelijke afstand geplaatst tussen de twee verkenmerken waarvan de hoogte moet worden gemeten. De afstand tot een verkenmerk wordt echter beperkt tot 25 m (de afstand tussen de twee verkenmerken is dus beperkt tot 50 m). Een verschil van 4 m tussen de afstanden tot de twee verkenmerken is echter toegestaan, als hiermee een bijkomende standplaats vermeden kan worden.

S : standplaats
A-B-C : verkenmerken
SC-SA = 3,00 m < 4,00 m
SA-SB = 3,00 m < 4,00 m

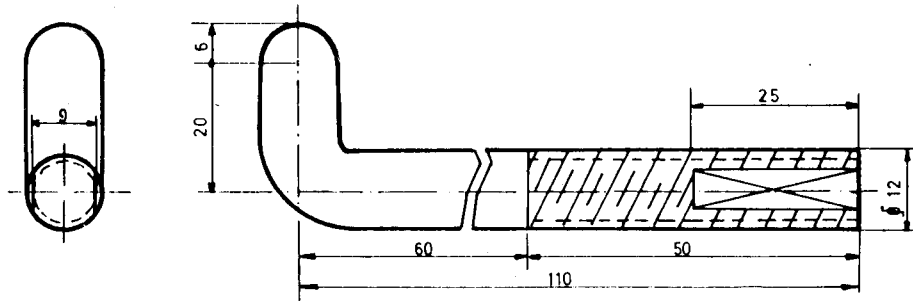
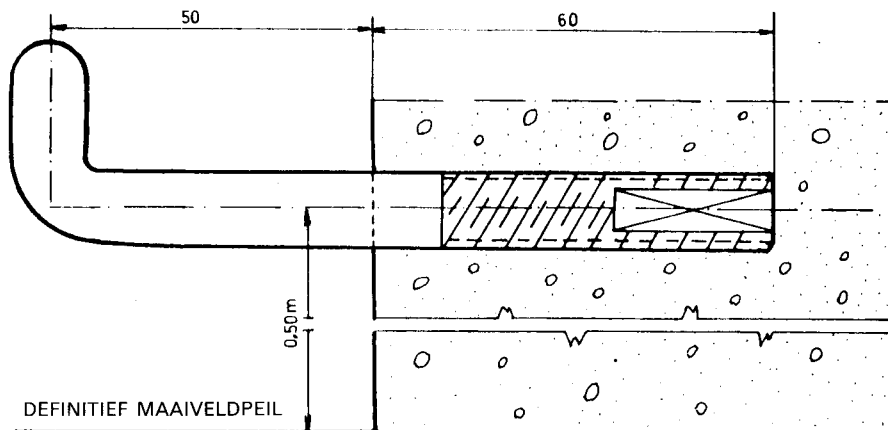
Figuur 1

Verkenmerk type I

Stand met opwaarts gerichte kop

Stand met neerwaarts gerichte kop
